建设项目环境影响报告表

项 目 名 称： 汶川县岷江绵虎镇防洪治理工程

编制单位：阿坝州中天环境工程咨询有限公司

编制日期：二〇二〇年七月

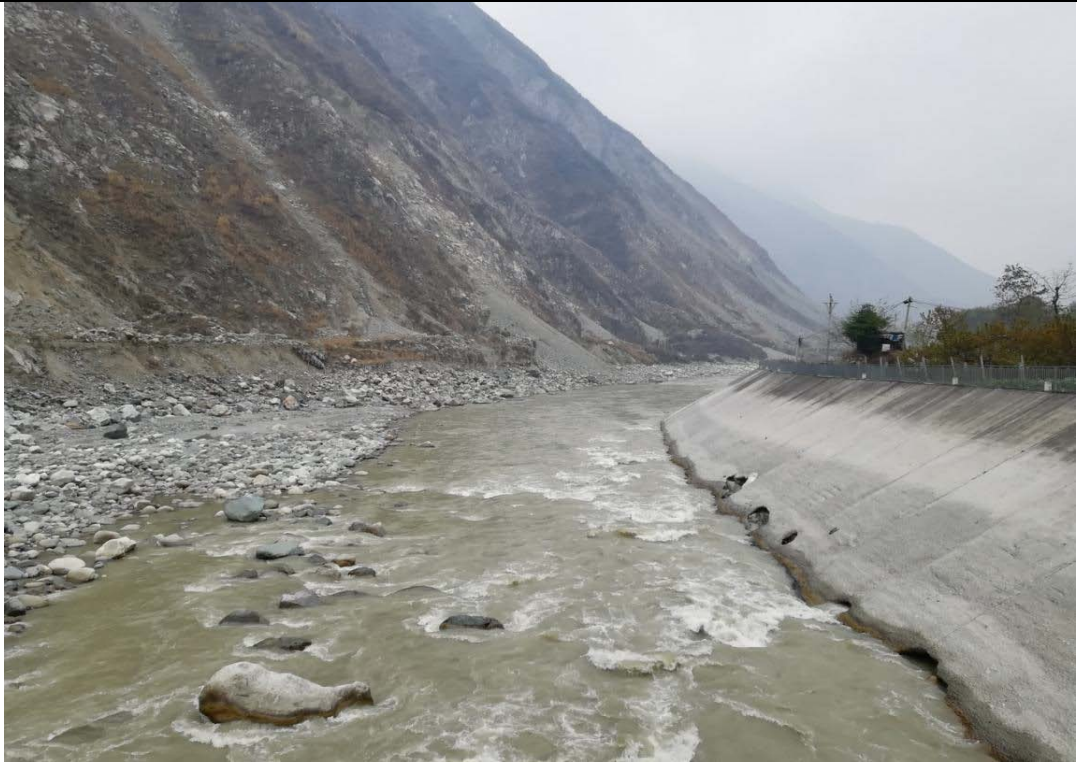
图 1-5 已建堤防面板局部有冲坑

岷江右岸羌锋村修复灾毁堤防 30m, 桩号羌 0+006~0+036。面板局部有冲坑, 切除冲坑周围 1m 范围的混凝土面板后, 采用混凝土重新浇筑。

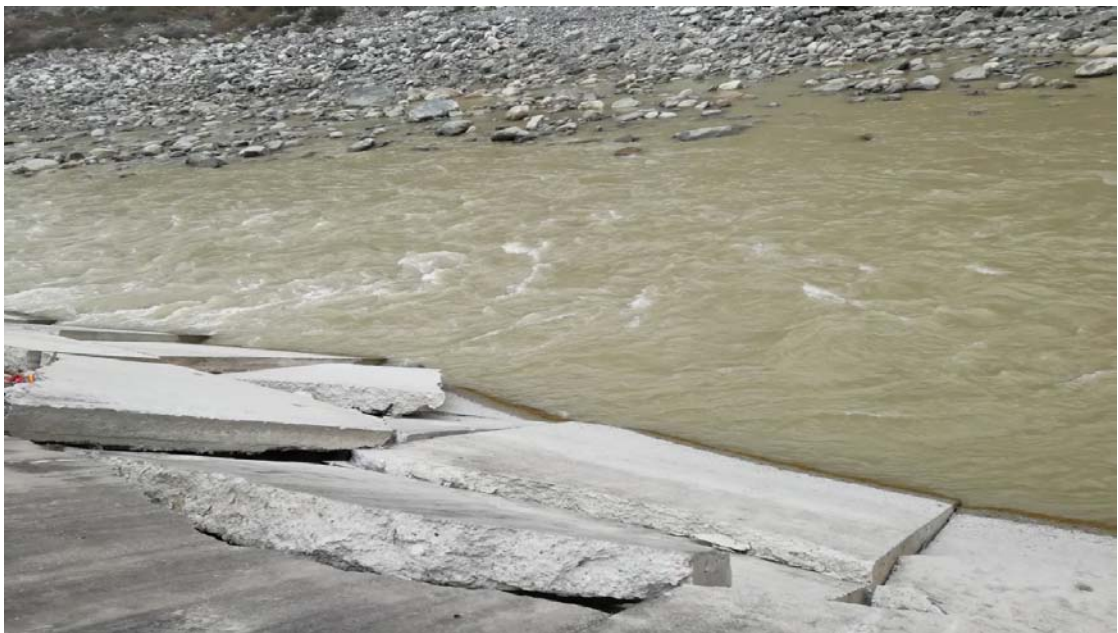
图 1-6 已建堤防面板垮塌

岷江右岸羌锋村修复灾毁堤防 80m, 桩号羌 0+473~0+553。面板垮塌, 堤身产生不均匀沉降, 重建堤防型为斜坡式面板堤型, 迎水面坡比 1:1.5, 采用 40cm 厚 C25 砼

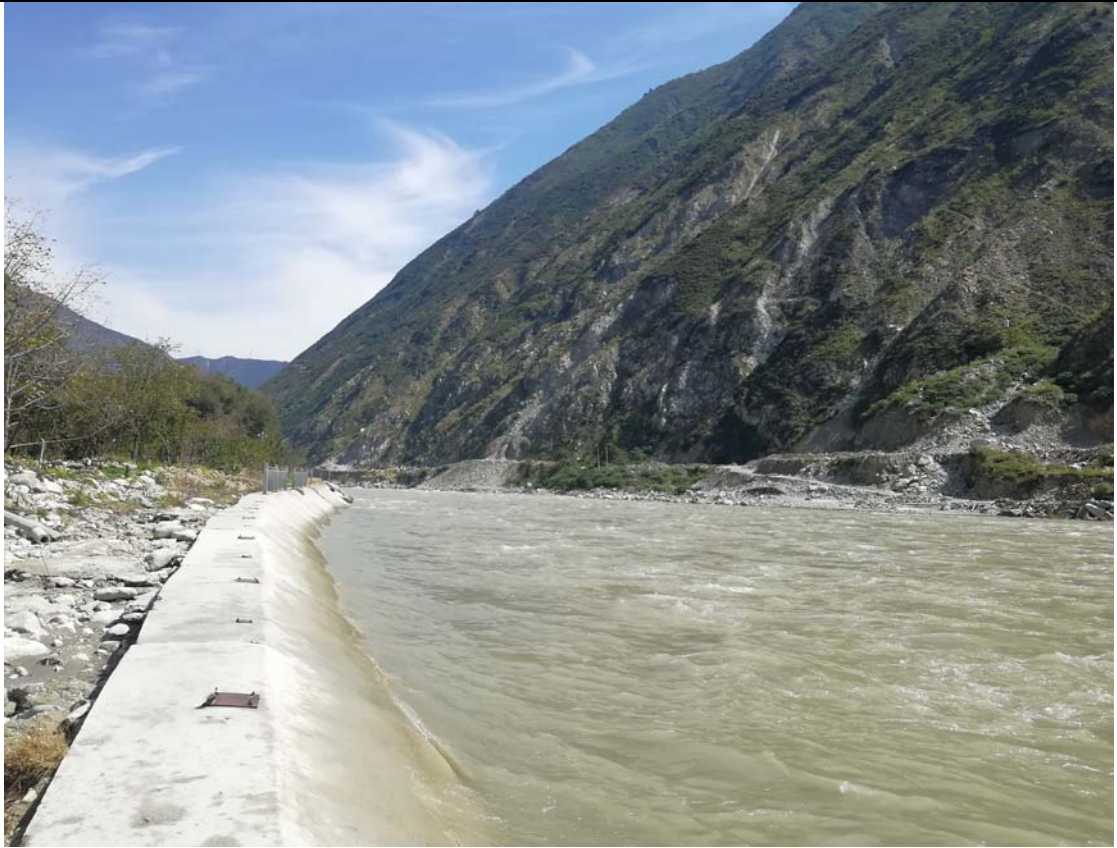
图 1-7 已建堤顶栏杆毁坏

岷江右岸羌锋村修复灾毁堤防 265m, 桩号羌 0+350~0+615。堤顶钢栏杆毁坏, 恢复重建堤顶钢栏杆。
