建设项目环境影响报告表

项目名称：汶川县漩口镇古溪沟防洪治理工程

建设单位（盖章）：汶川县水务服务中心

编制日期：二〇二四年四月

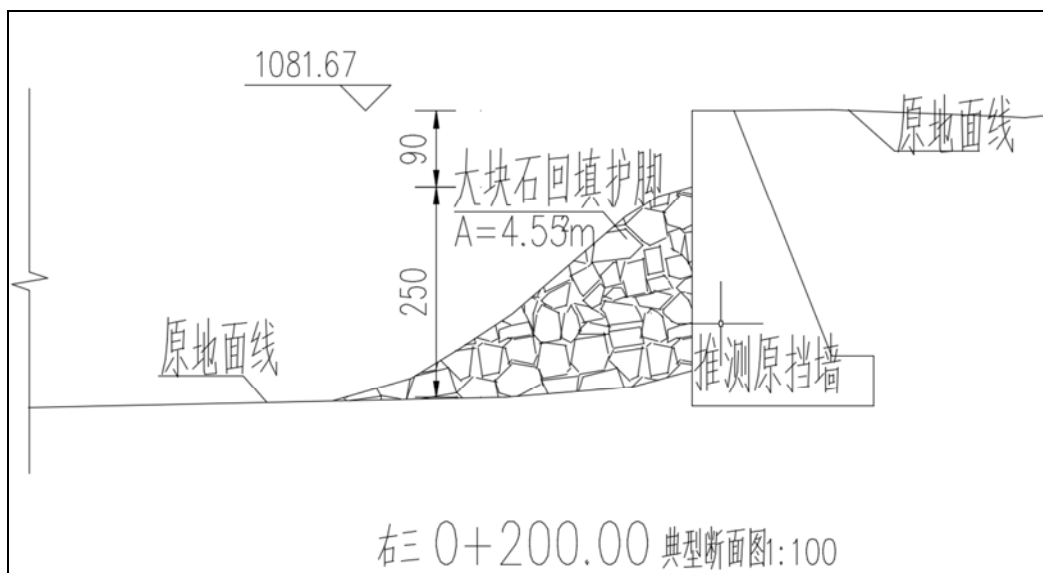
图 2-3 已建堤防大卵石护脚典型横断面

右三段修复长 224.20m，修复方式采用大卵石护脚。

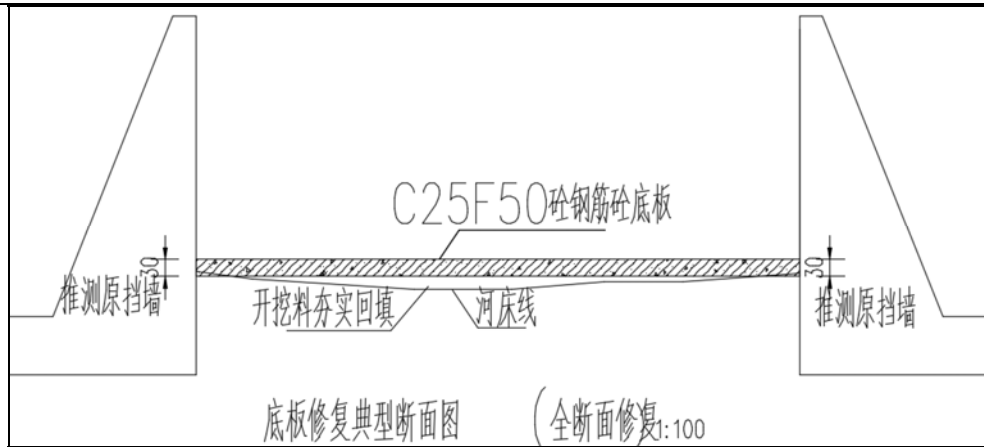
图 2-6 已建堤底板修复典型横断面图

底板修复共计 24 处，总长 1976.82m，面积为 15296.84m²。

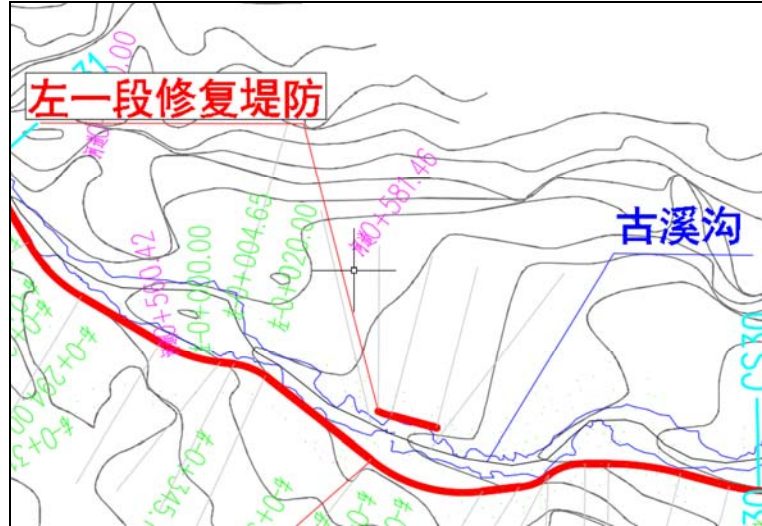
左一段修复堤防平面布置

左岸一段上起河道 0+560.42，下至河道 0+581.46，河段长度约 20m。含 1 段堤防。包括：左岸一段 0+000.00~左岸一段 0+020.00。

左岸一段起点地面高程 1220.90 m，设计洪水位 1220.73 m，地面高程比设计洪水位高 0.17m，首端可形成封闭。末端地面高程 1219.71m，设计洪水位 1218.45m，地面高程比设计洪水位高 1.26m，末端可形成封闭。

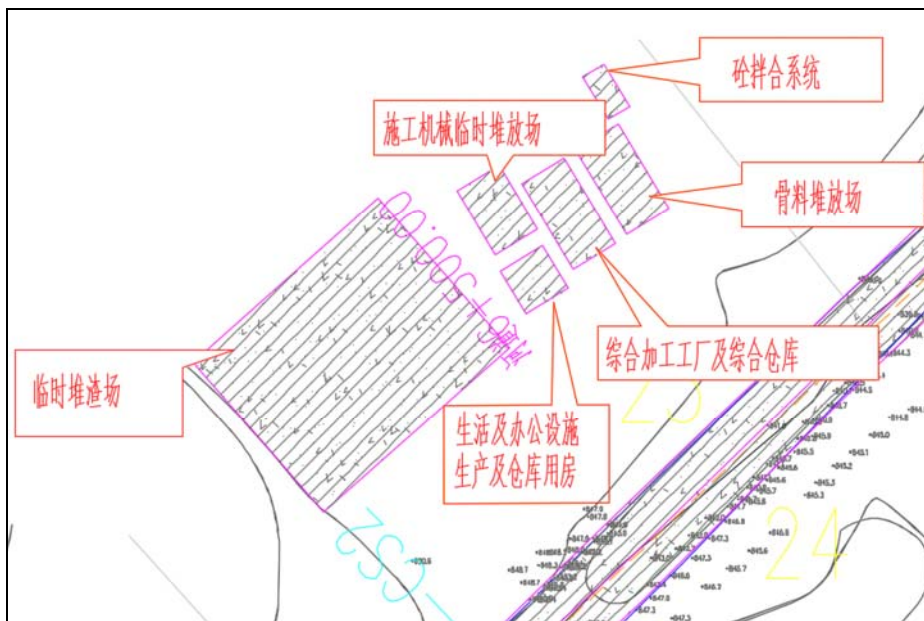
施工场地图

本工程设置 1 个施工区，工区主要布置有：水电及通讯系统、综合加工厂、施工仓库和生活办公设施等。

工程于河道 3+750 右侧设置临时堆土场，用于临时堆放工程开挖料，以便后续进行主体工程回填。临时堆土场占地 2000m²，堆放高度不超过 2.5m，对堆渣料还需设置编织袋装表土堆砌挡护，防止开挖土方堆砌时垮塌，上部采用防雨布遮盖。

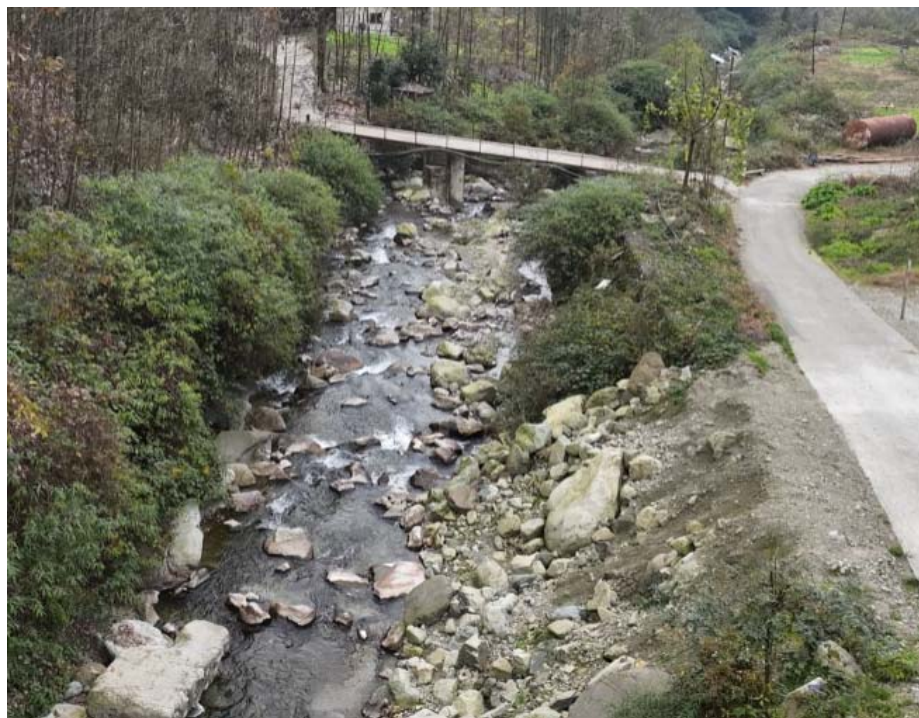
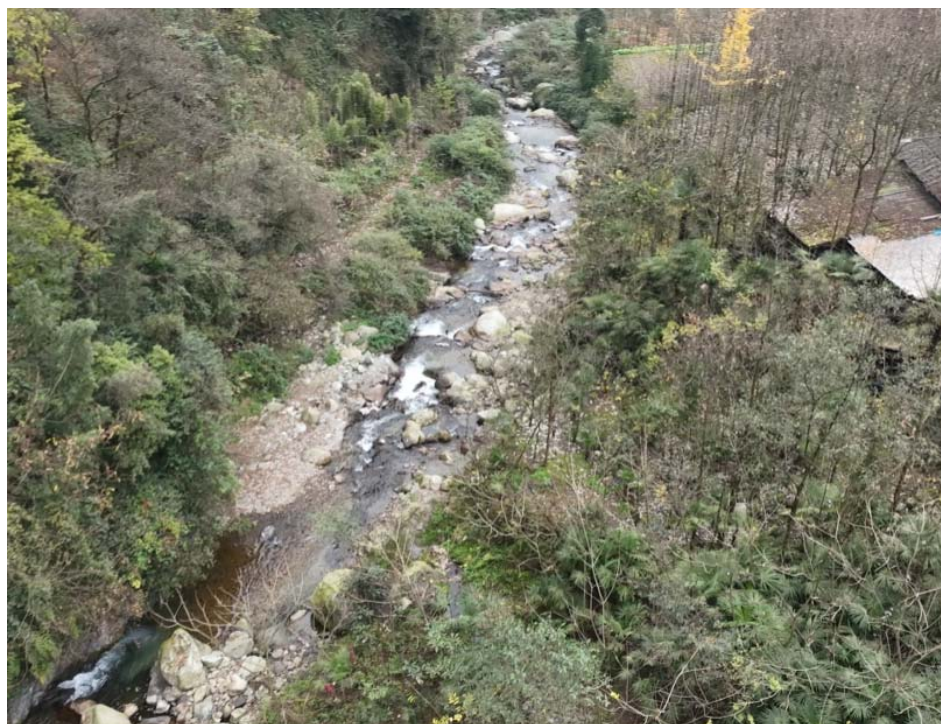
图 3-1 新建堤防段部分现状图

无任何涉水建筑，河岸岸坡均为天然原始岸坡，防洪能力不足。
